FORSTBÜRO MATT - Hagen Flora, Richtstr. 44, 54338 Schweich

## **BAUMGUTACHTEN 'KLOSTER FÖHREN'**

hiermit erhalten Sie den Bericht zu der am 23.09.2021 durch den Unterzeichner erfolgten Begutachtung des Baumbestandes nördlich angrenzend an die Fläche des Bebauungsplans der Ortsgemeinde Föhren 'Kloster Föhren'.

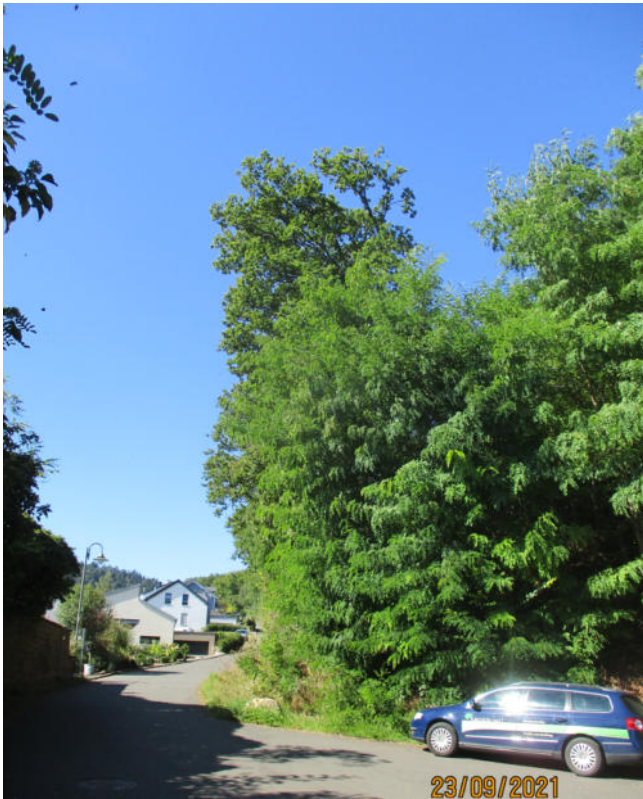
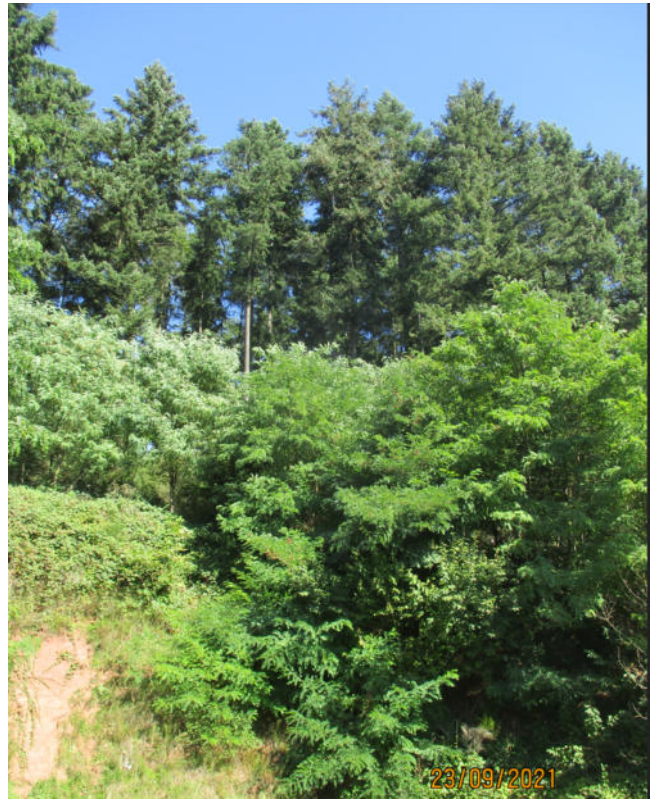
1. Rund 5-12 m hoher Jungwuchs, teilw. dicht, bestehend aus Robinien (um die Wendepalte herum) und teilw. locker, bestehend aus Kirschen, Buchen, Esskastanien, Douglasien, u. a. in Mischung (hinter der Baumreihe siehe Nr. 2).  
=> Sind vital und dem Alter entsprechend ohne schwerwiegende Auffälligkeiten. Befinden sich noch nicht in Reichweite zur Fläche des Bebauungsplans.

2. Baumreihe bestehend aus mittelalten, 19,0 bis 19,8 m hohen und 45-60 cm starken (BHD) Eichen, mit vereinzelt Jungwuchs dazwischen.  
=> Befinden sich aktuell nur teilw. in Reichweite zur Fläche des Bebauungsplans, für die Zukunft weitergehend in potenzieller Reichweite. Die Eichen erscheinen sehr vital und gesund, an Stammfuß und Stamm waren keine Schäden erkennbar, haben teilw. in leichter Hanglage aufgrund der Böschung gute Stützwurzeln gebildet und sind weitgehend solitär erwachsen, d. h. haben ein besonders hohe/s Sicherheitspolster/Einzelbaumstabilität (gutes Höhe/Durchmesser-Verhältnis).  
=> Zustand des vereinzelt Jungwuchs ist wie bei 1.

Abb. 2 + 3: Blick auf Bereich 1 und 2 + Robinien in Bereich 1 mit Douglasien in Bereich 3 im Hintergrund.

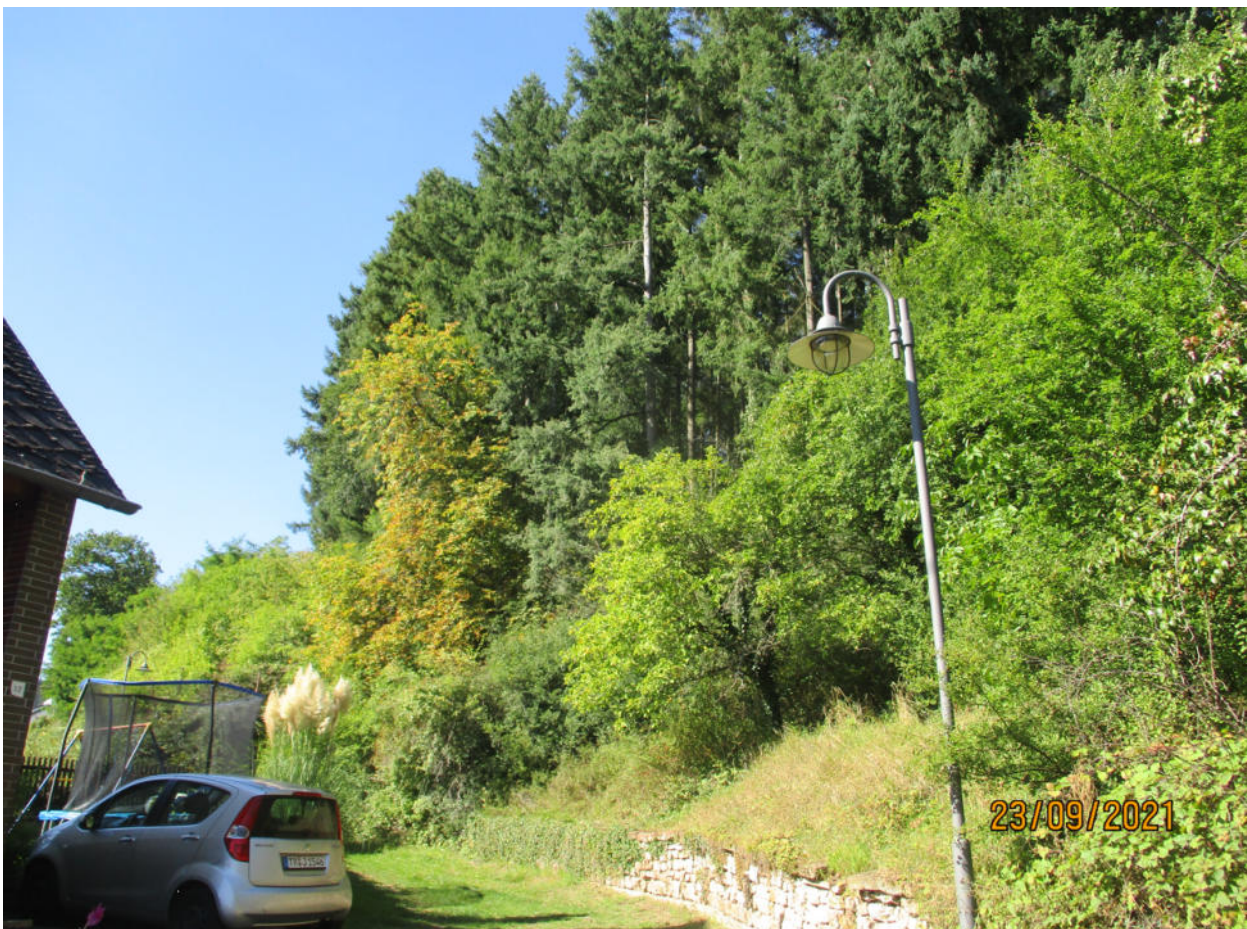
=> Der Zustand des Bestandes aus Obstbäumen und Sträuchern erschien weitgehend vital, wurde ansonsten nicht weiter im Detail erfasst, da diese mit Endhöhen von unter 15 m aktuell und auch in Zukunft kein Gefahrenpotenzial für die Bebauungsplanfläche darstellen.

Abb. 4: Im Vordergrund Bereich 4, oben rechts dahinter Bereich 3.

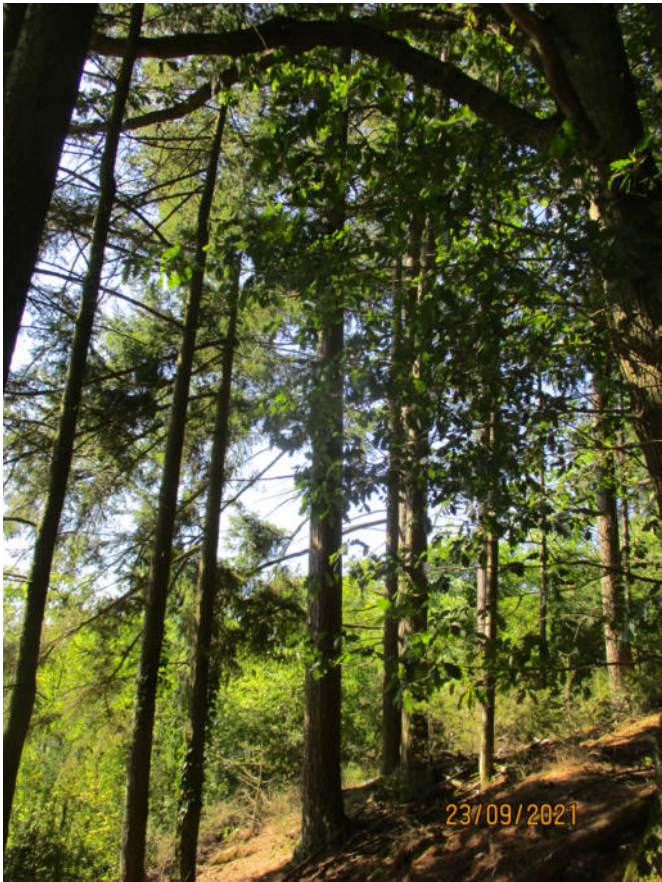
=> Bei den größeren Bäumen in der herrschenden Bestandesschicht waren keine Schäden an Stammfüßen und Stämmen erkennbar. Das Höhe/Durchmesser-Verhältnis ist für Waldbäume innerhalb des Bestandes in Ordnung bis gut. Die Randbäume weisen eine höhere Stabilität auf (tiefer beastet, tieferen Kronenschwerpunkt, teilw. auch noch besseres Höhe/Durchmesser-Verhältnis), so dass eine gute Bestandesstabilität gegeben ist.

Abb. 5 + 6: Tief beastete Waldrandbäume von Bereich 3 + Bodenprobe nicht ausrollbar, hoher Sandanteil, gut durchwurzelbar.

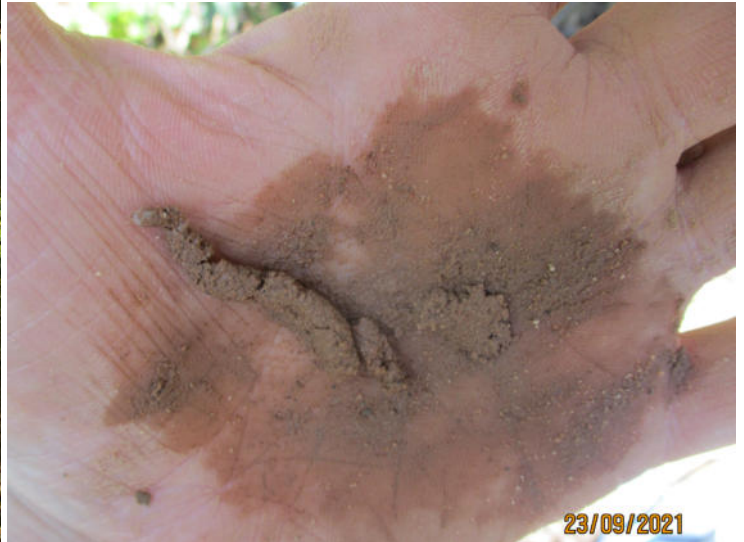
Hinsichtlich der Bodenverhältnisse wurde eine vereinfachte Standortanalyse mittels Bohrstockproben (1x im östlichen Teil, 1x ca. mittig, 1x im westlichen Teil des Douglasienbestandes) und visueller Einschätzungen durchgeführt. Die Bohrstockproben zeigten annäherungsweise eine durchwurzelbare Bodentiefe von rund 35-50 cm und somit gut mittelgründige Verhältnisse. Einschränkungen der aus den Proben abgeleiteten Durchwurzelbarkeit durch Staunässe waren nicht erkennbar, was aufgrund des hohen

Sandanteils auch unwahrscheinlich ist. Gut möglich ist eine noch größere, als die durch die Proben abgeleitete Durchwurzelbarkeit, da die Eindringtiefe des Bohrstockes durch die aktuell eher trockenen Bodenverhältnisse reduziert sein kann. Punktuell können im vorliegenden Untersuchungsbereich flachgründigere Verhältnisse vorliegen (Hangkanten, Böschungen), die aber nicht extrem erschienen (Neigung kleiner 45°, allg. am Unterhang Ansammlung von Bodenmaterial). Die Nährstoffverhältnisse sind aufgrund des Ausgangsgesteins (Buntsandstein) als arm einzuschätzen, womit die vorliegenden Baumarten (v. a. Douglasie und Eiche) aber allgemein gut zurechtkommen.

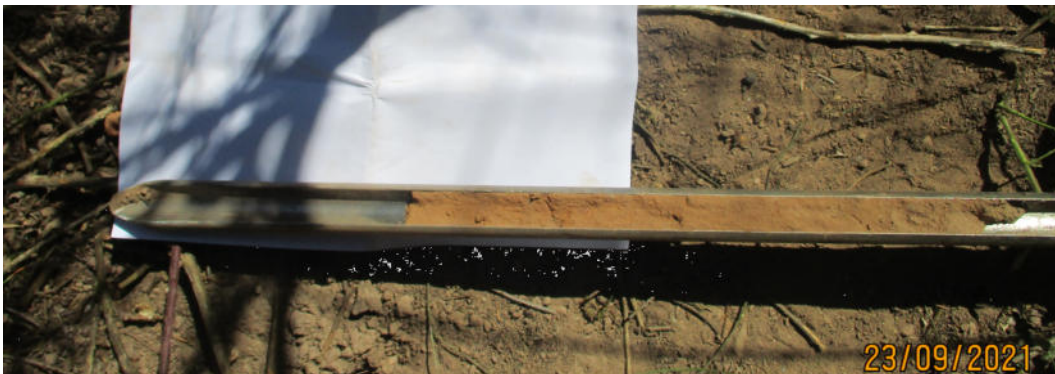
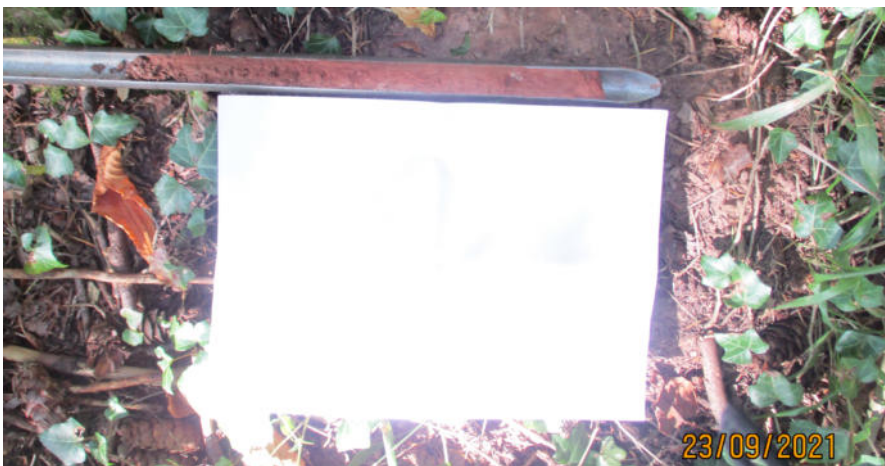
Abb. 7 + 8: Bohrstockproben mit Din A 4 Blatt als Maßstab (Teil an Bohrstockspitze leer, da trockener Boden beim Rausziehen abfiel, gehört aber zur Eindringtiefe dazu).
