FORSTBÜRO MATT - Hagen Flora, Richtstr. 44, 54338 Schweich

## **BAUMGUTACHTEN 'KLOSTER FÖHREN'**

hiermit erhalten Sie den Bericht zu der am 23.09.2021 durch den Unterzeichner erfolgten Begutachtung des Baumbestandes nördlich angrenzend an die Fläche des Bebauungsplans der Ortsgemeinde Föhren 'Kloster Föhren'.

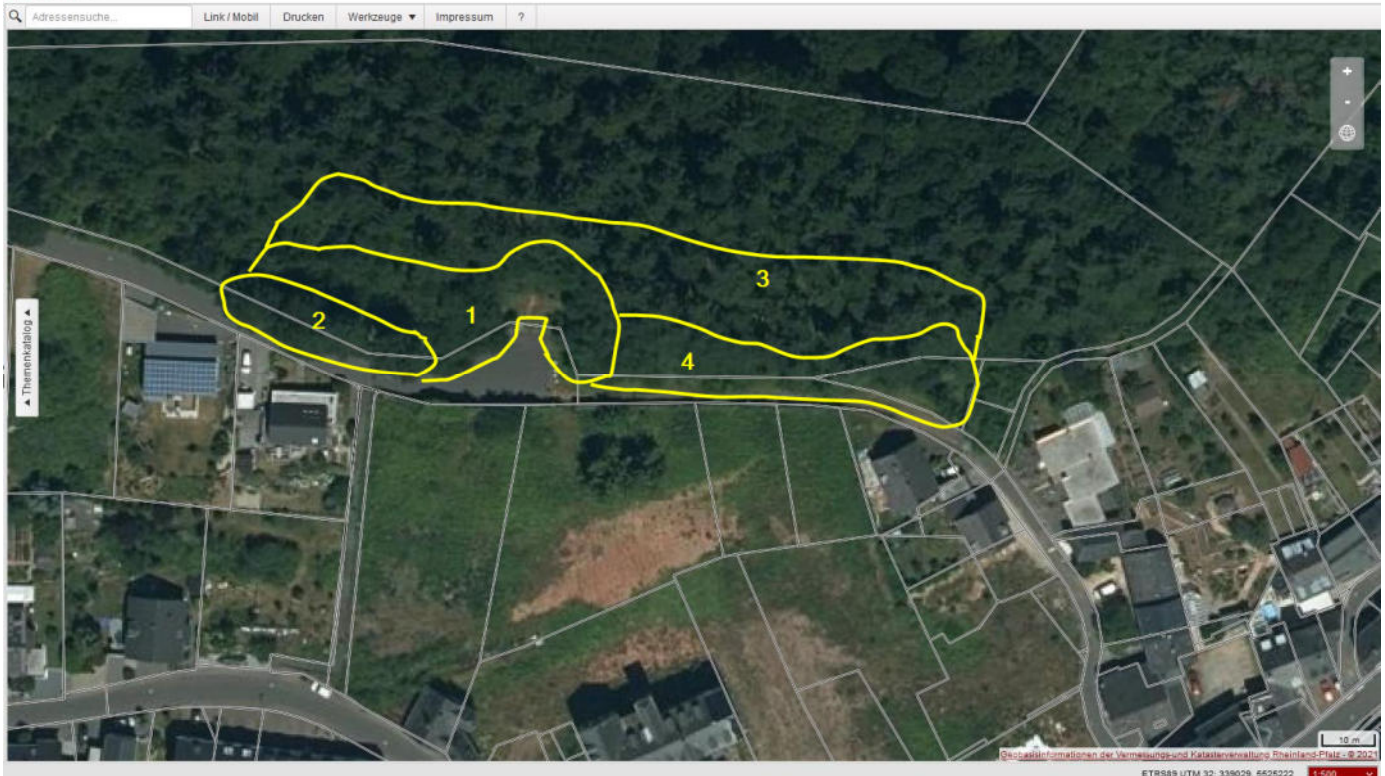
Abb. 1: Abgrenzung der Baumbestände, Freihandskizze zur Orientierung - Quelle des Luftbildes: © GeoBasis-DE / BKG 2021

Es besteht keine konkrete Gefahr für die Flächen des Bebauungsplanes. Die begutachteten, in Abb. 1 gelb eingerahmten Waldbestände sind aktuell gesund und stabil. Es liegen in Reichweite zu den Flächen des Bebauungsplanes keine die Stand- oder Bruchsicherheit einschränkenden Umstände vor.
